**PROGRAM PRAC KONSERWATORSKICH  
REMONTOWO BUDOWLANYCH**

**ELEWACJA POŁUDNIOWO-WSCHODNIA KOŚCIOŁA P.W. ŚW. MARCINA  
W KAZIMIERZU BISKUPIM**

Tematem opracowania, jest program prac konserwatorskich i remontowo-budowlanych nad elewacją południową i wschodnią – absydową, kościoła p.w. Św. Marcina, w Kazimierzu Biskupim.

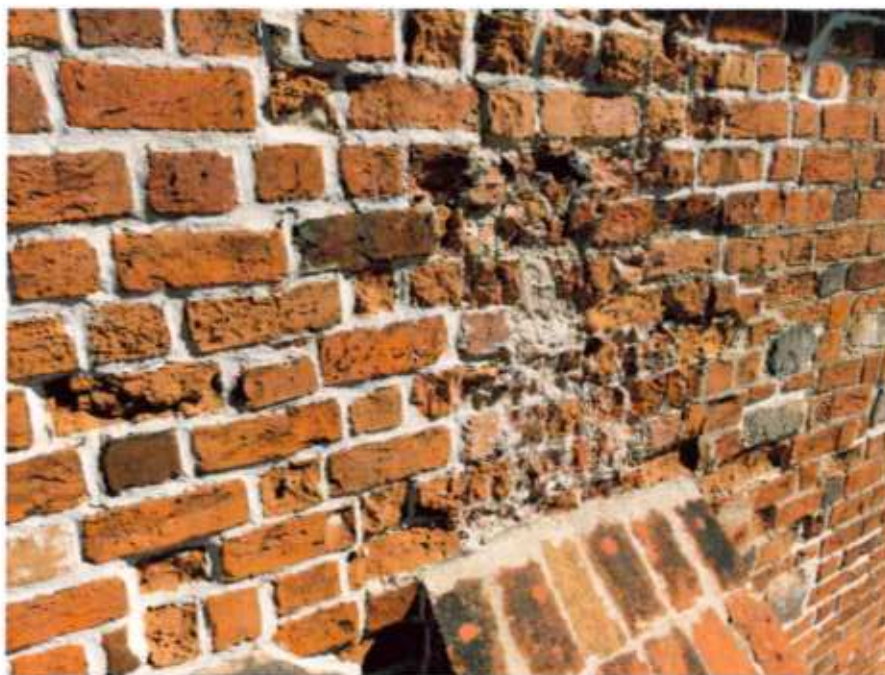
*Ilustracja 1: Erozja materiału ceramicznego w miejscu skutych szkarp późnogotyckich*

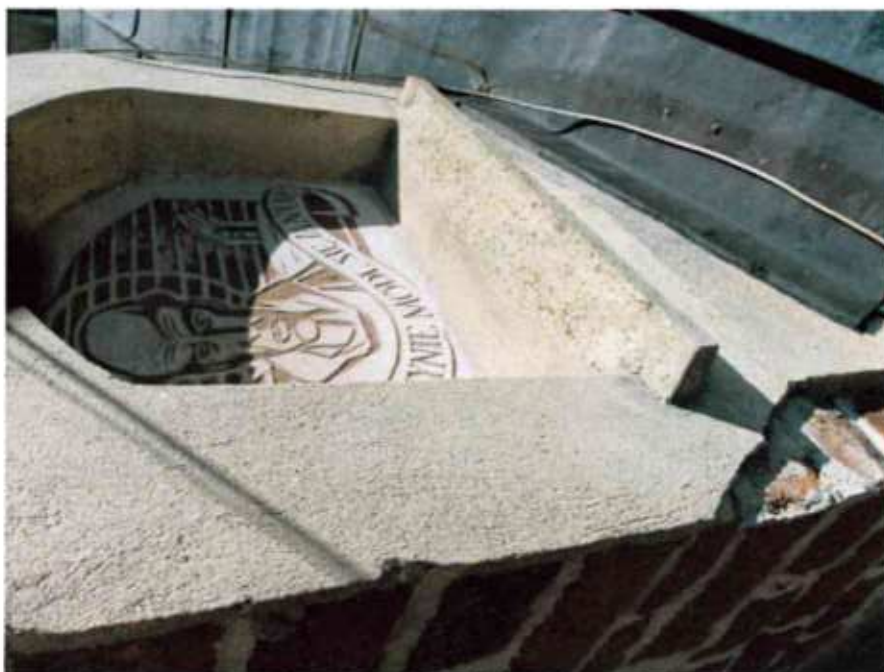
*Ilustracja 2: Odspojenia wypraw tynkarskich na obramieniach blend szkarpowych*

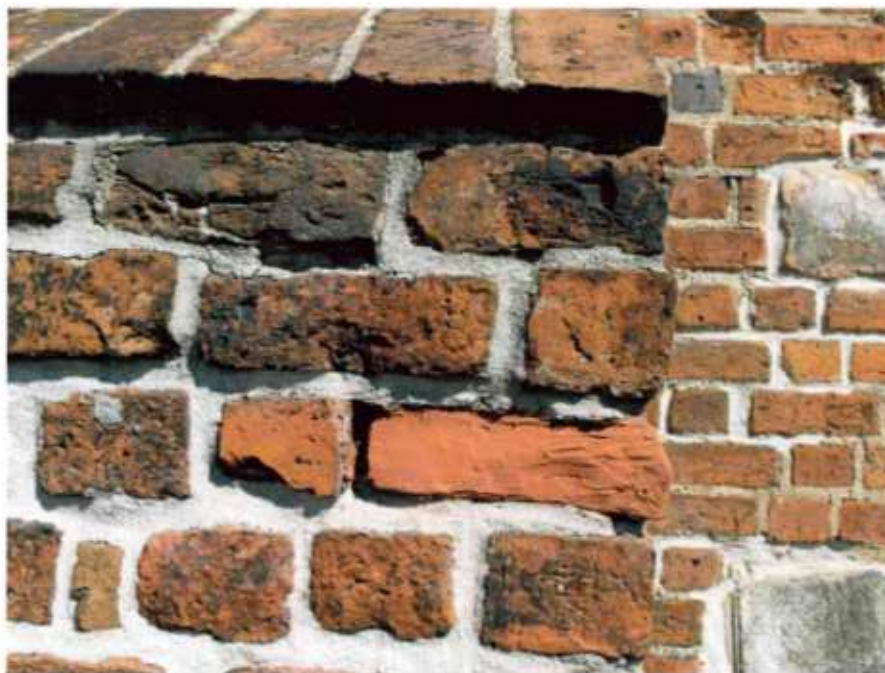
*Ilustracja 3: Wyprawy konserwatorskie na ceglach, przecierki zaprawą cementową*

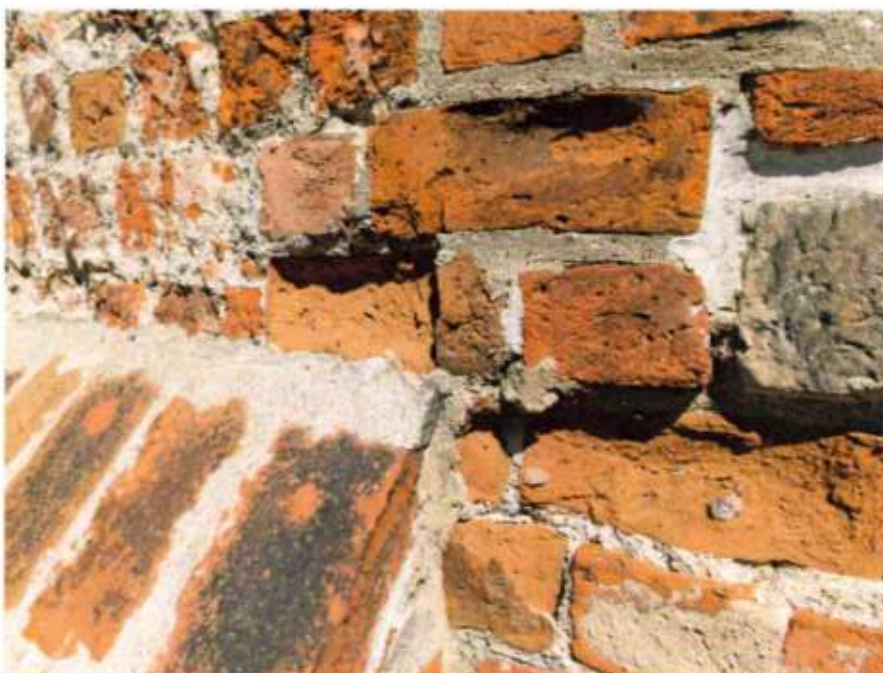
*Ilustracja 4: Erozja wstęgu ceglanego, przecierki cementowe na spoinie i wstęgu ceglanym*

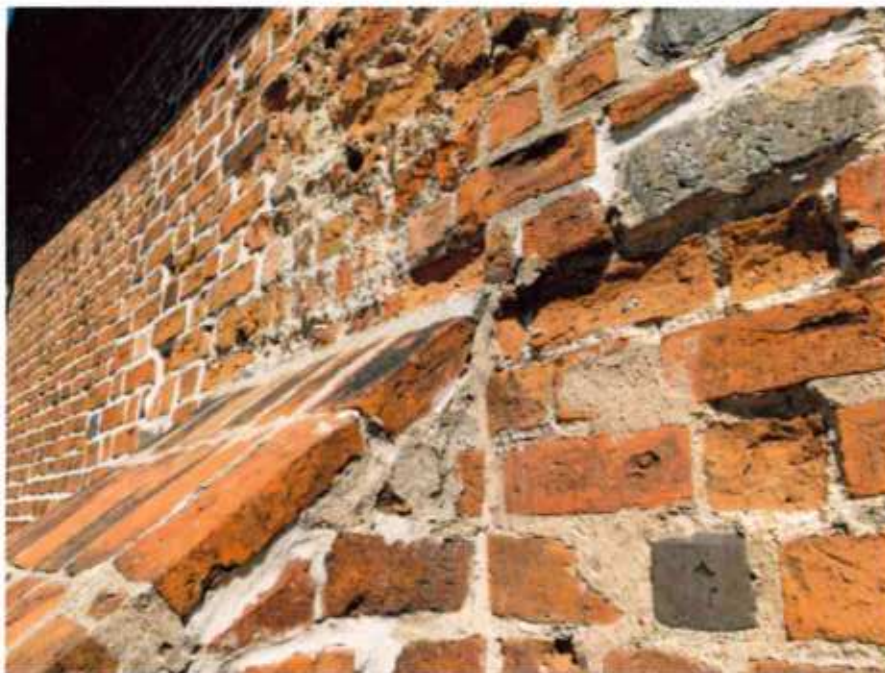
*Ilustracja 5: Erozja wątku ceglanego, przecierki cementowe na spoinie i wątku ceglanym*

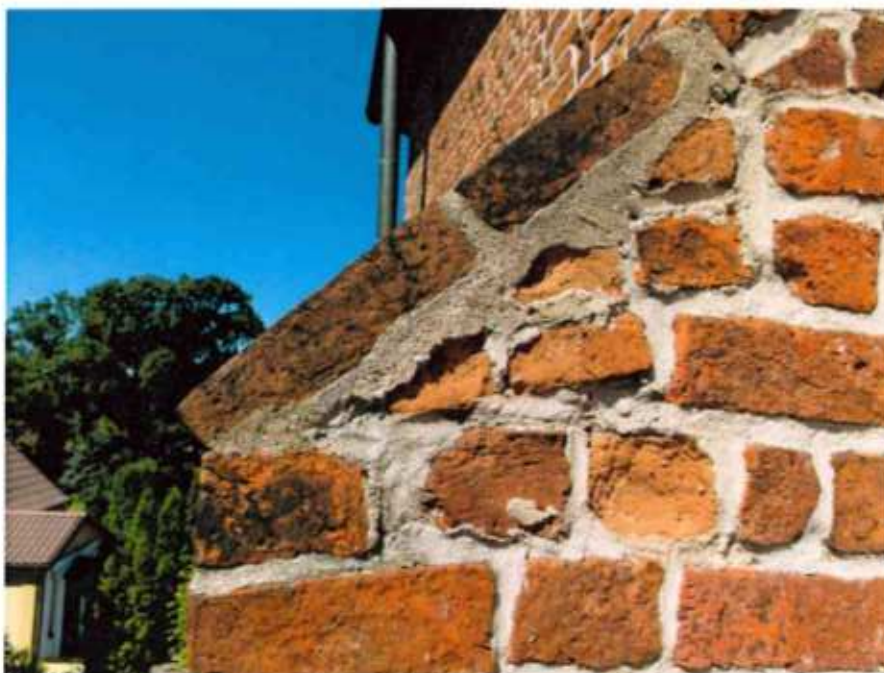
*Ilustracja 6: Erozja wątku ceglanego, przecierki cementowe na spoinie i wątku ceglanym*

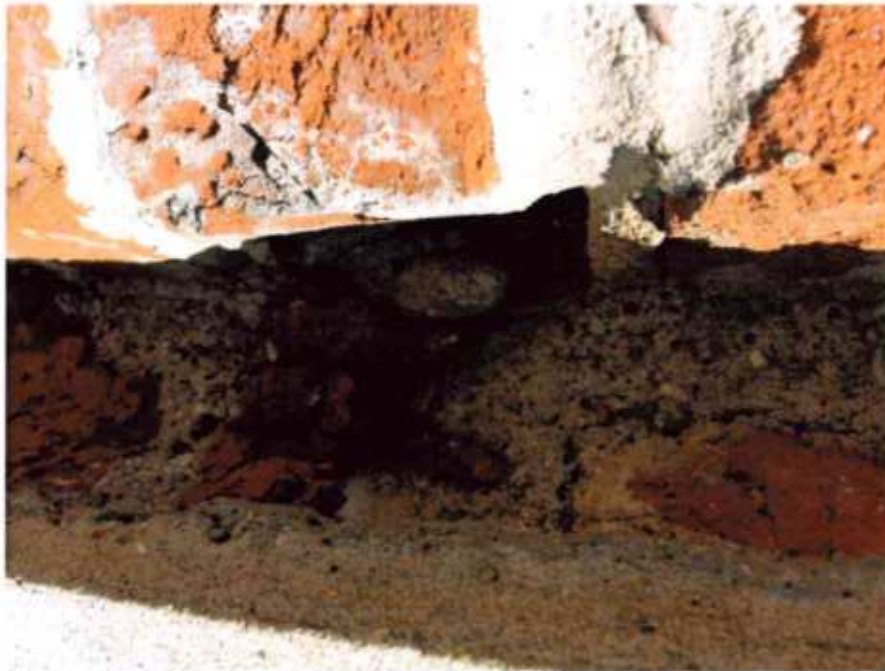
*Ilustracja 7: Erozja wątku ceglanego i spoin*

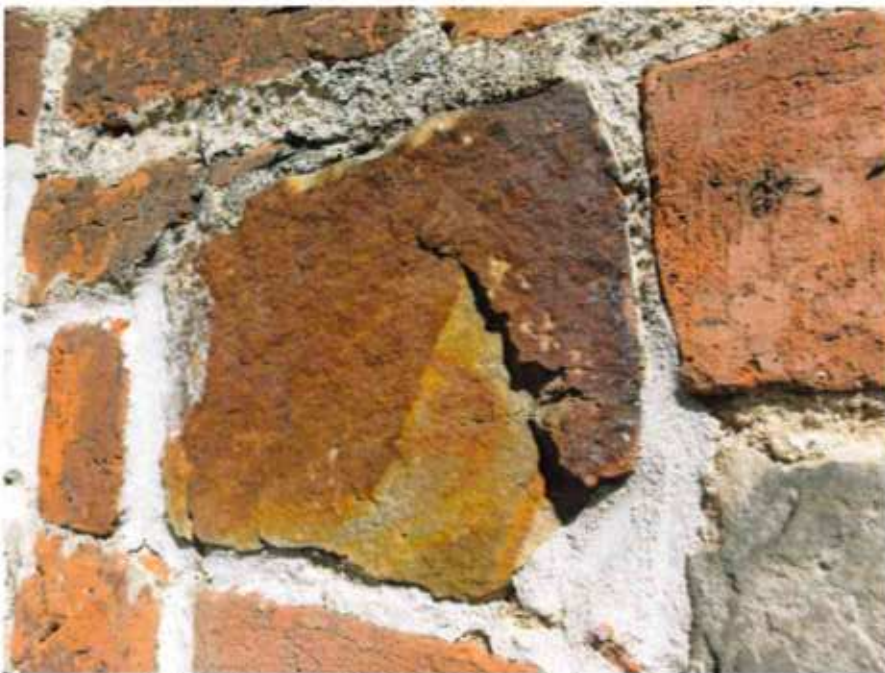
*Ilustracja 8: Erozja wątku kamiennego, piaskowiec*

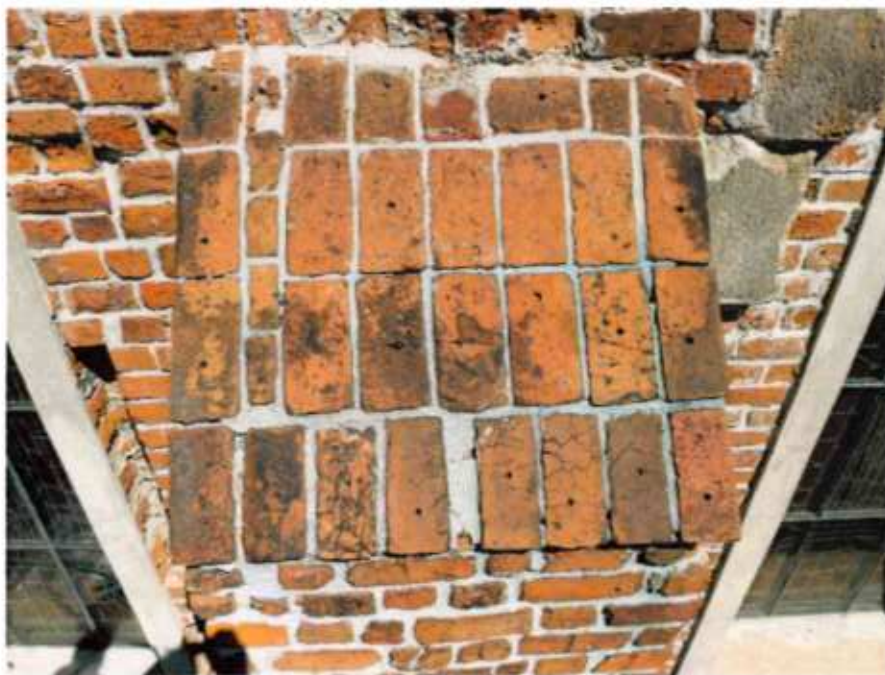
*Ilustracja 9: Degradacja okapów szkarp, odkryte otwory montażowe*

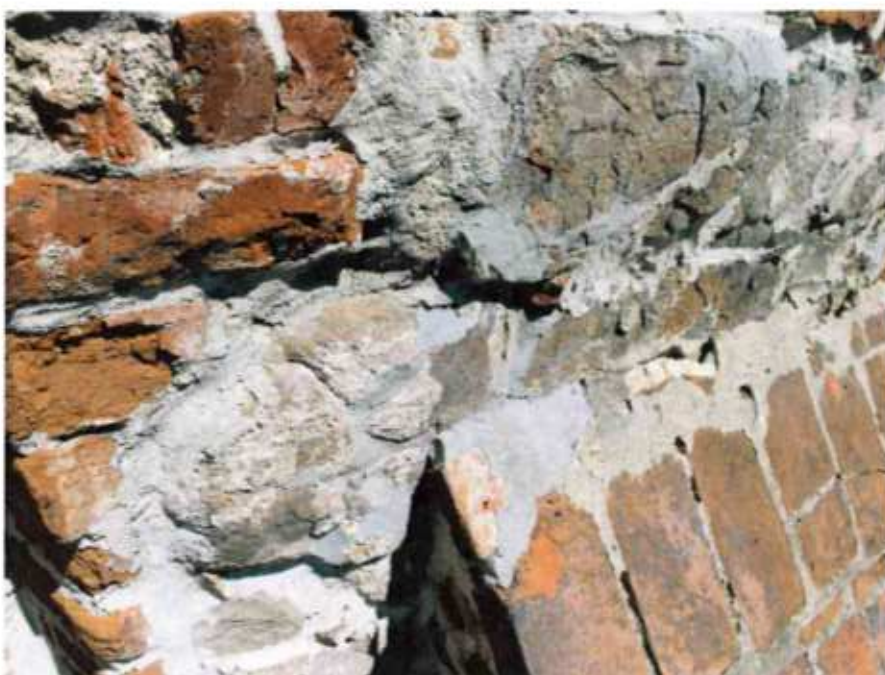
*Ilustracja 10: Erozja okapów szkarp, przecierki cementowe na spoinach*

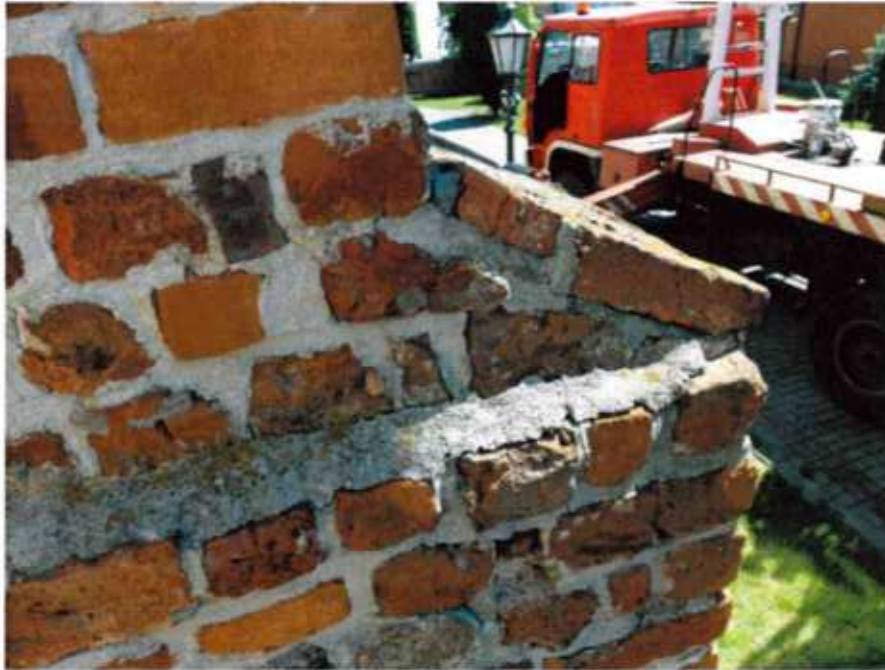
*Ilustracja 11: Destabilizacja szkarp na skutek degradacji spoin cementowych o różnej nasiąkliwości*

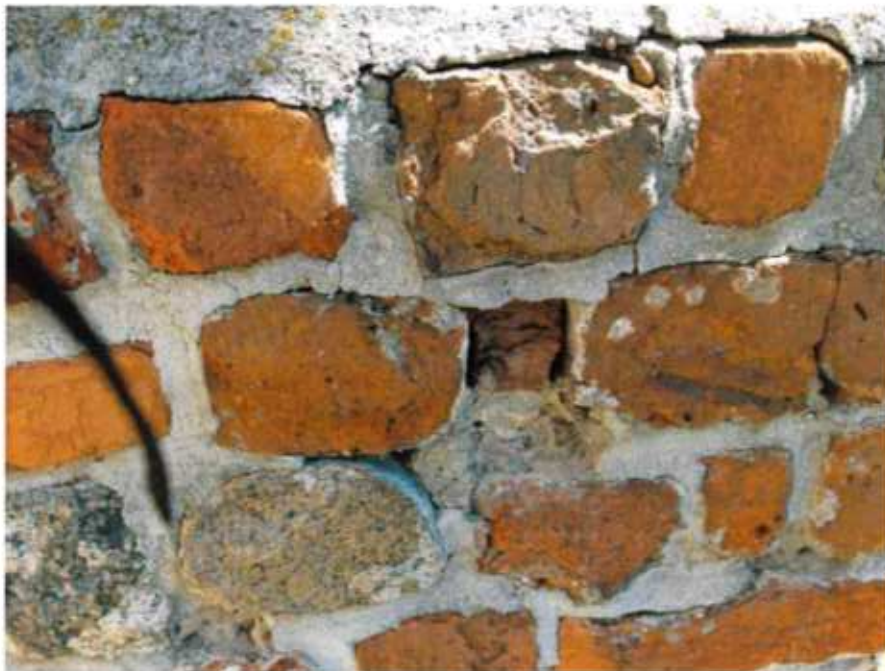
*Ilustracja 12: Destabilizacja wstępu ceglanego wskutek erozji spoin*

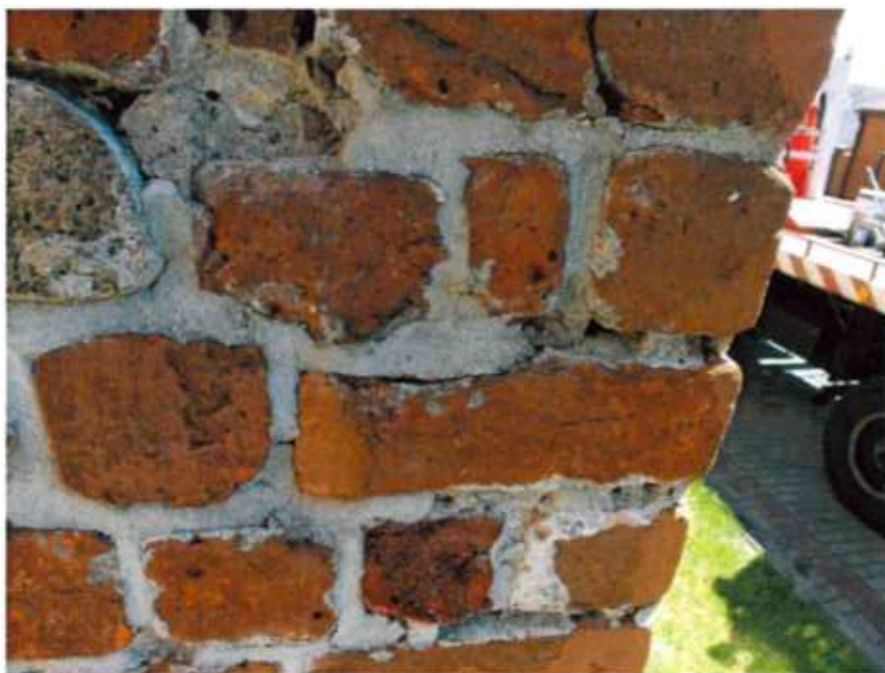
*Ilustracja 13: Destabilizacja wstępu ceglanego wskutek erozji spoin*

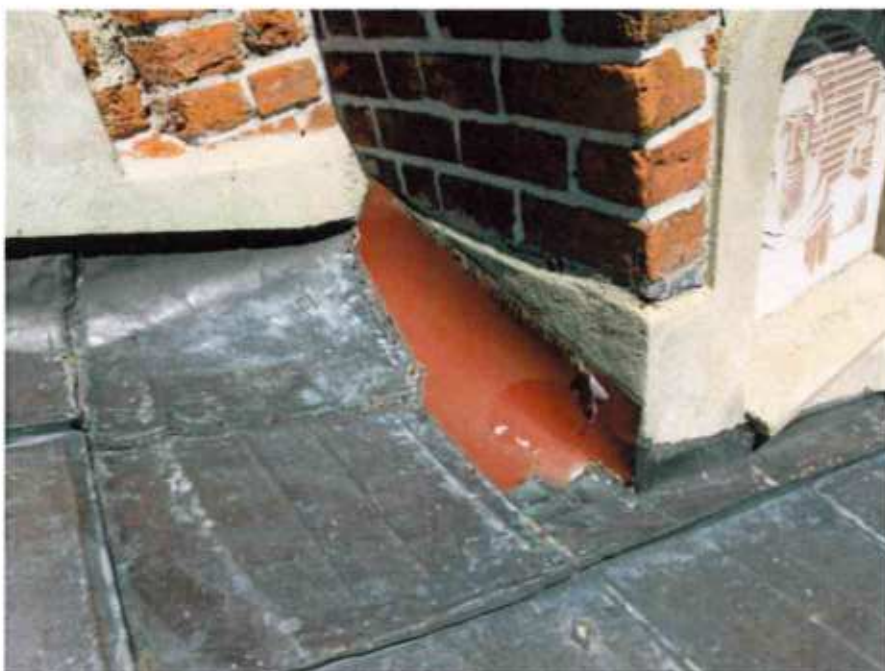
Dach kruchty pokryty jest blachą miedzianą. Opierzenia przyścienne, blachą stalową, wykonane są niezdarnie, powodują przeciekanie i podsiąkanie do murów kościoła i kruchty. Zabezpieczenia uskoków ścian, odsadzki, przeciw ptakom, pasami gum, z nabitymi gwoździami, brudzą elewację.

*Ilustracja 14: Stalowe opierzenia na dachu kruchty*

17. Hydrofobizacja elewacji, preparaty silikosanowe, w paście lub płynie, aplikowane natryskowo i pędzlem.
18. Wymiana poszycia dachu, wraz z opierzeniami, na kruchcie, blachą miedzianą, układaną , na wrąbek, analogicznie do pokrycia dachu kościoła, według zdjęć archiwalnych.

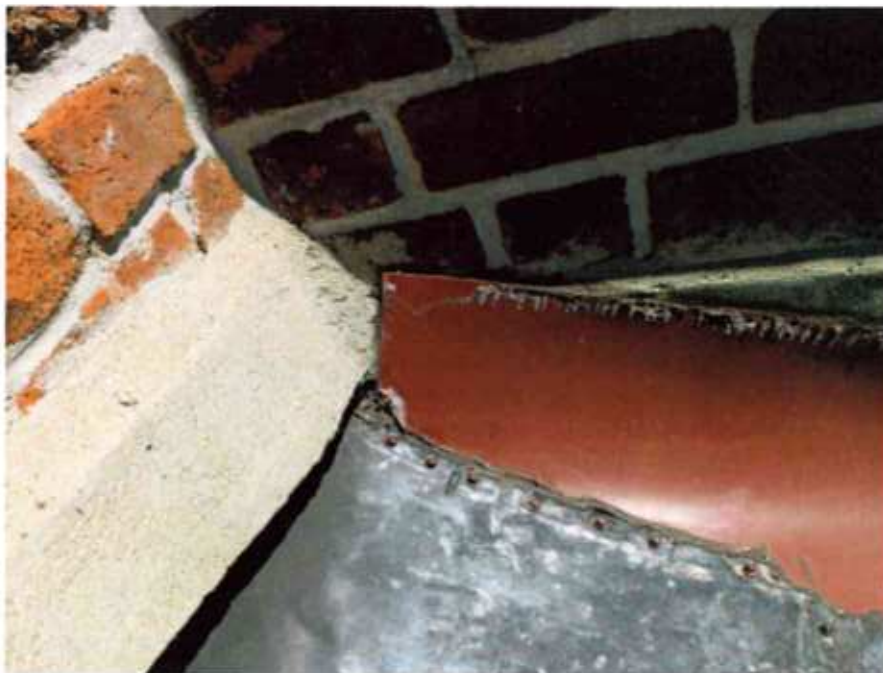
*Ilustracja 15: Stalowe opierzenia na dachu kruchty*

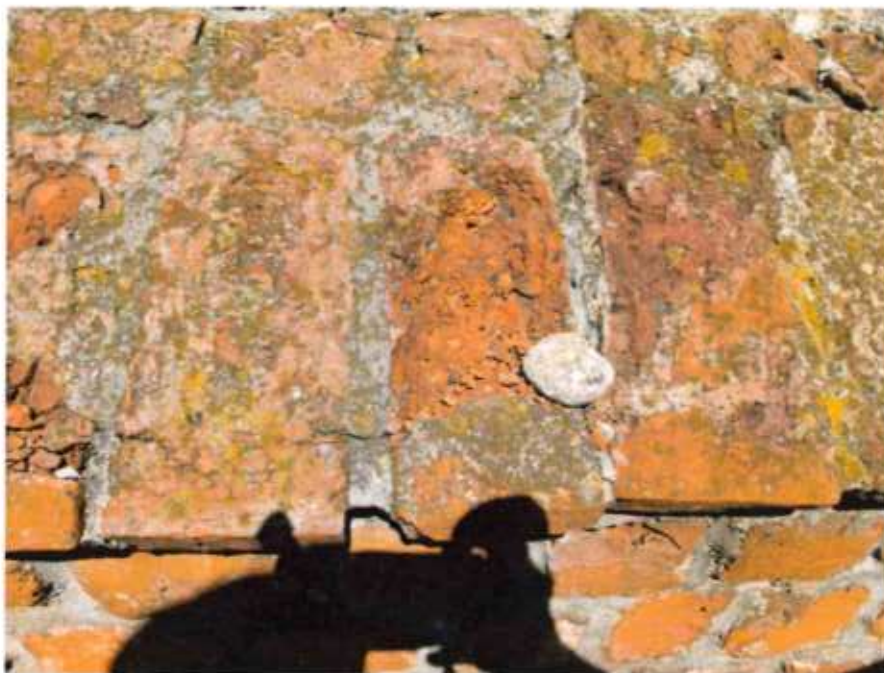
*Ilustracja 16: Erozja okapów szkarp, glony, porosty, spoiny cementowe*

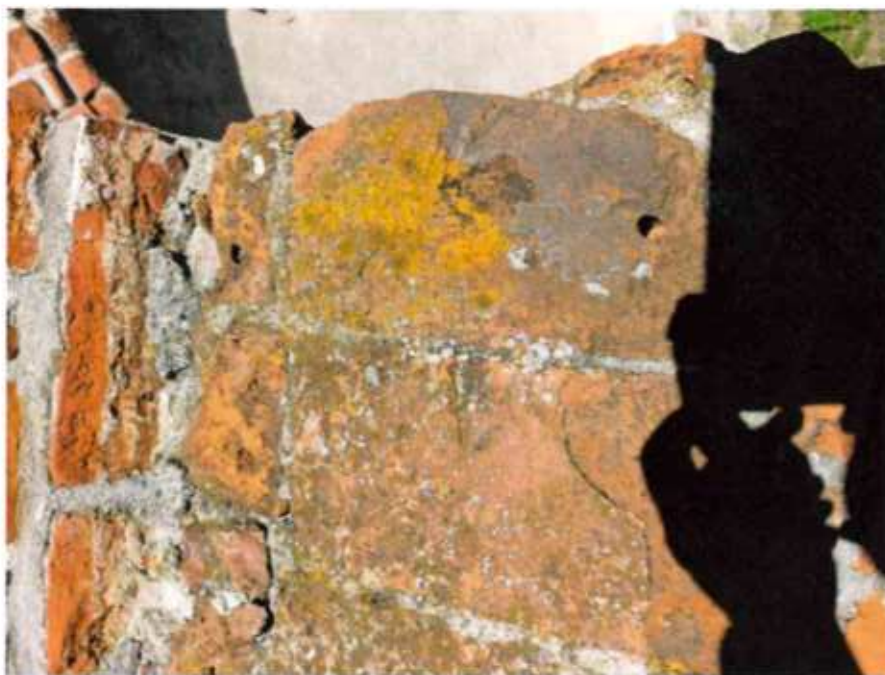
*Ilustracja 17: Erozja okapów szkarp, glony, porosty, spoiny cementowe*

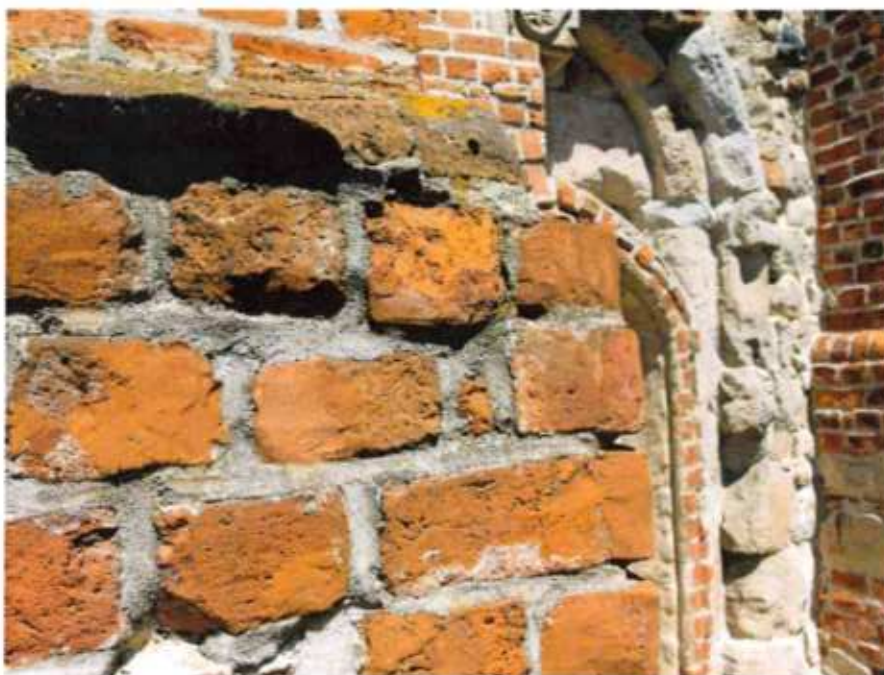
*Ilustracja 18: Erozja biologiczna, spoiny cementowe na średniowiecznym wątku ceglany*

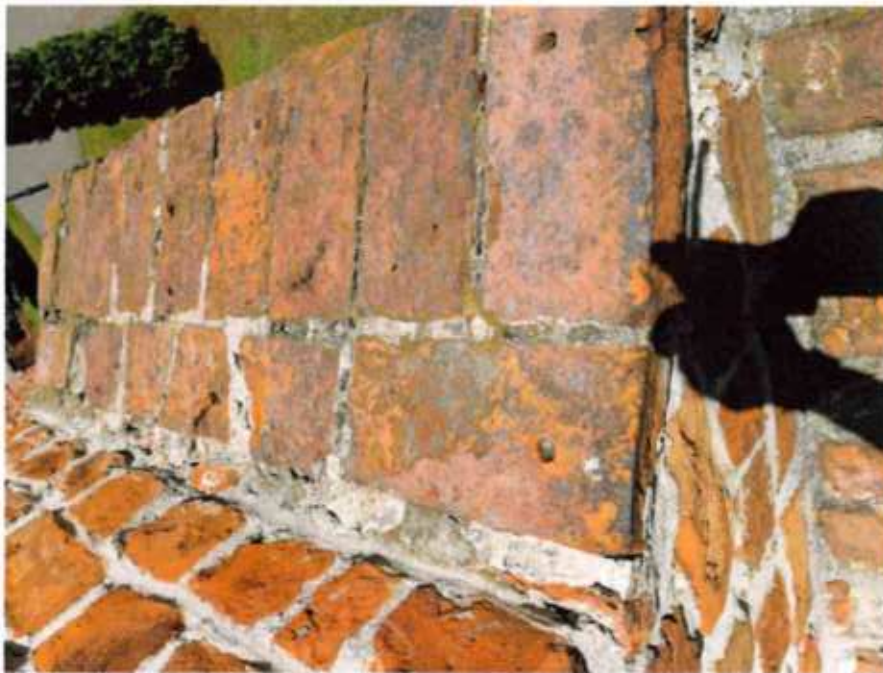
*Ilustracja 19: Erozja szkarp, atak biologiczny, spoiny cementowe*

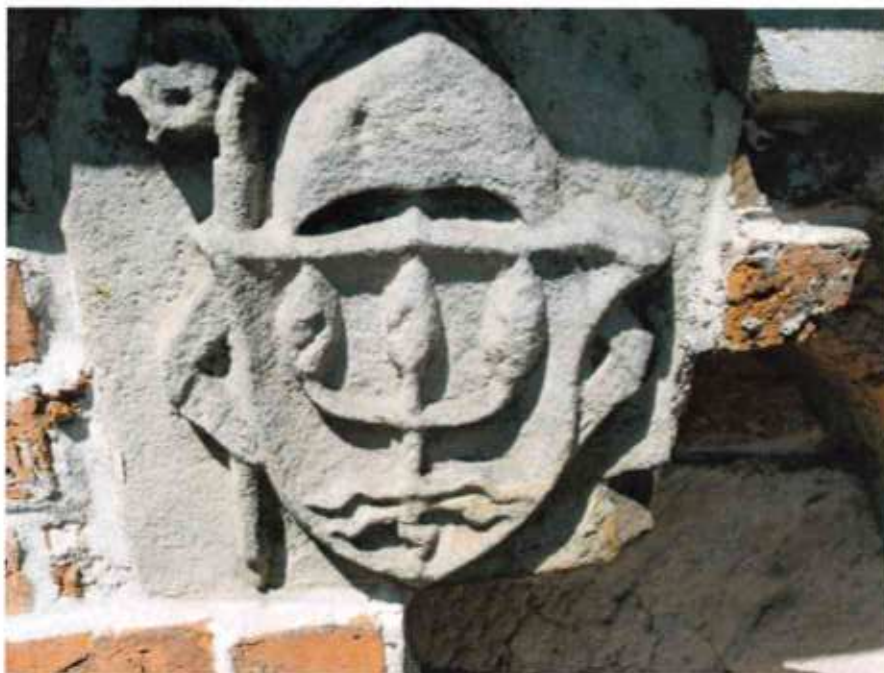
*Ilustracja 20: Herb Godzięba, erozja piaskowca*

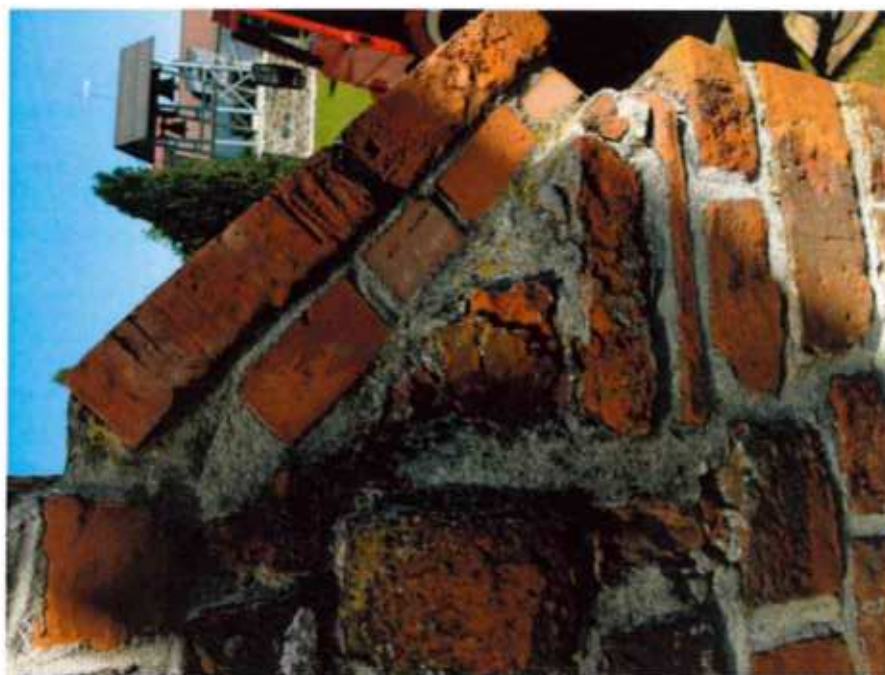
*Ilustracja 21: Erozja wstęgu ceglanego na szkarpach, destrukcja biologiczna, spoina cementowa*

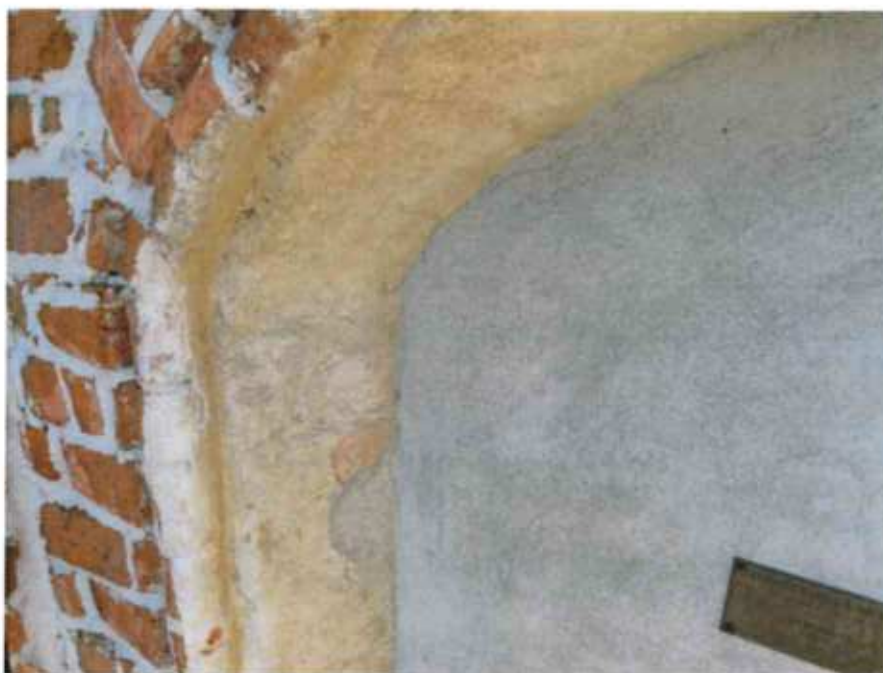
*Ilustracja 22: Wyprawy cementowe w portalu gotyckim*

6. Usunięcie wtórnych opasek tynkarskich, na obramieniach okien, badania stratygraficzne.
7. Usunięcie współczesnych tynków cementowych w blendach okien i gotyckim portalu.

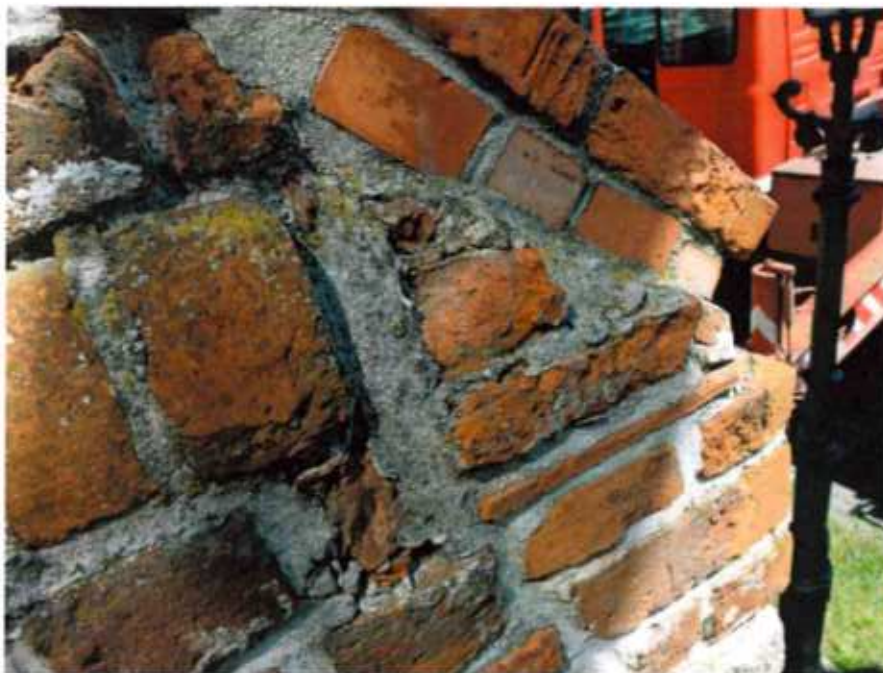
*Ilustracja 23: Erozja biologiczna, spoiny cementowe, współczesne cegły*

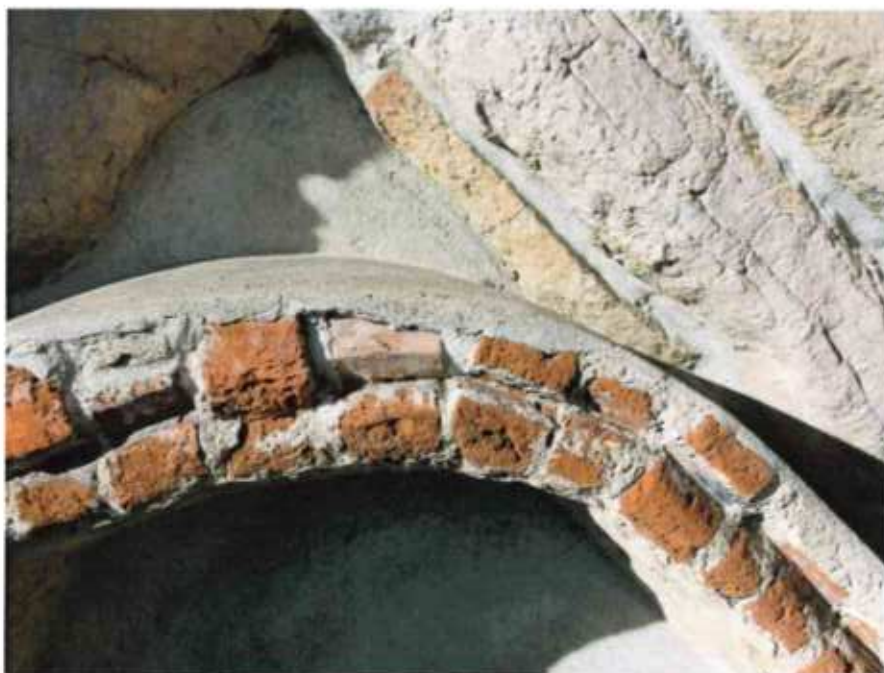
*Ilustracja 24: Erozja piaskowca w portalu romańskim, zacierki z zaprawy Tubag*

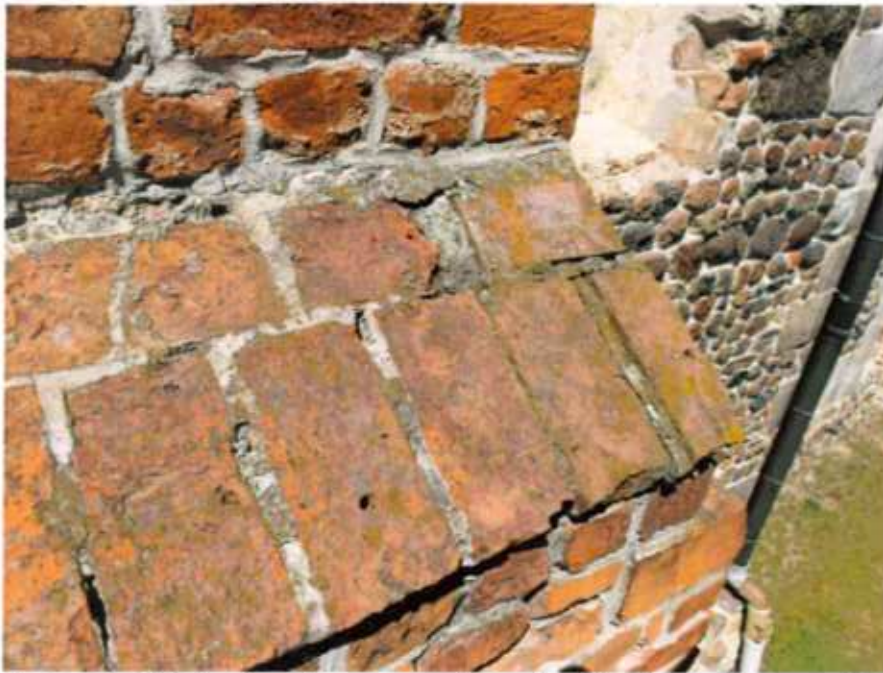
*Ilustracja 25: Erozja szkarp, przemieszanie różnej gatunkowo spoiny*

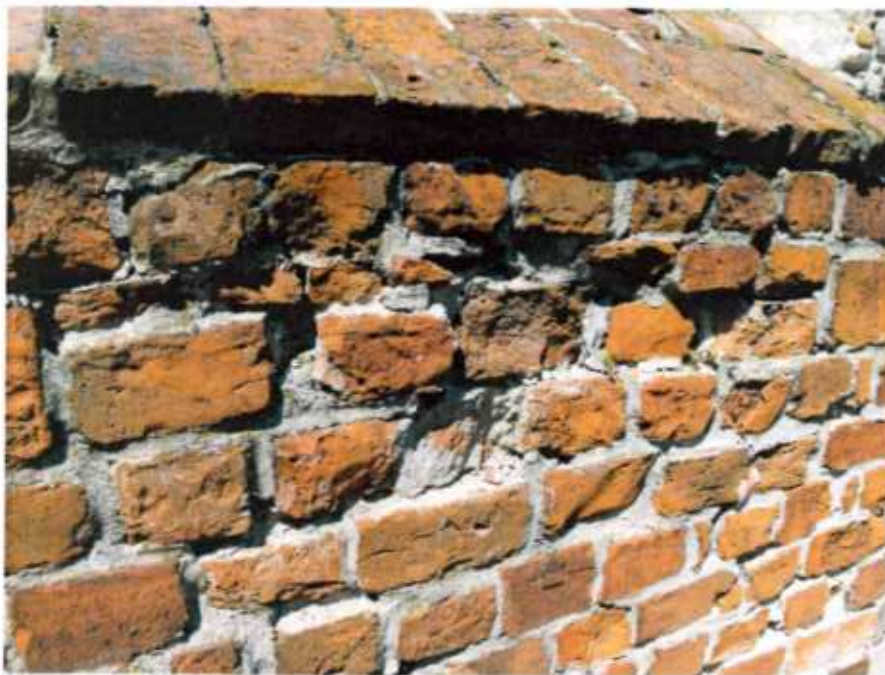
*Ilustracja 26: Erozja szkarp, przemieszanie różnej gatunkowo spoiny*

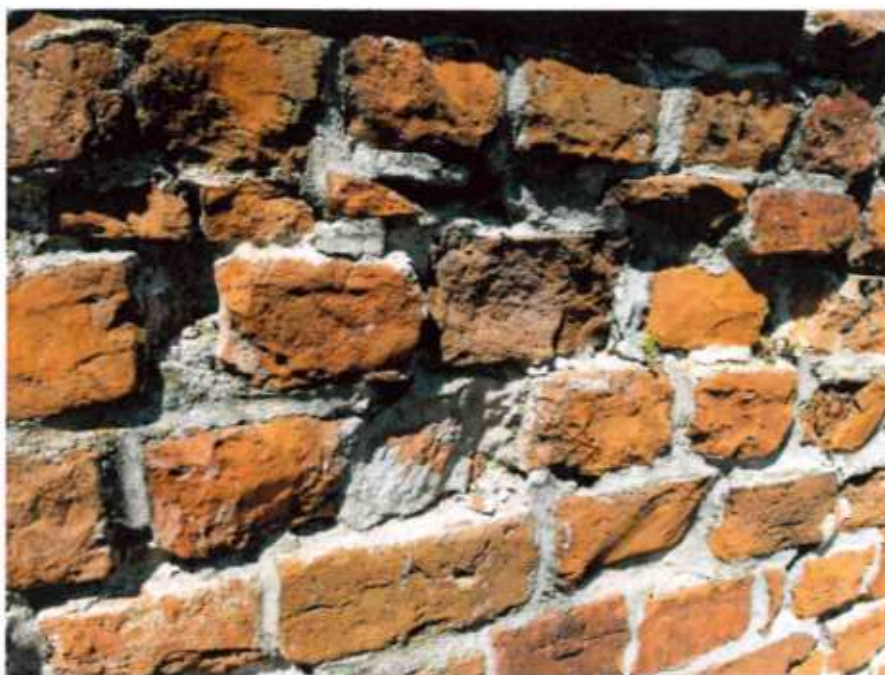
*Ilustracja 27: Erozja szkarp, przemieszanie różnej gatunkowo spoiny*

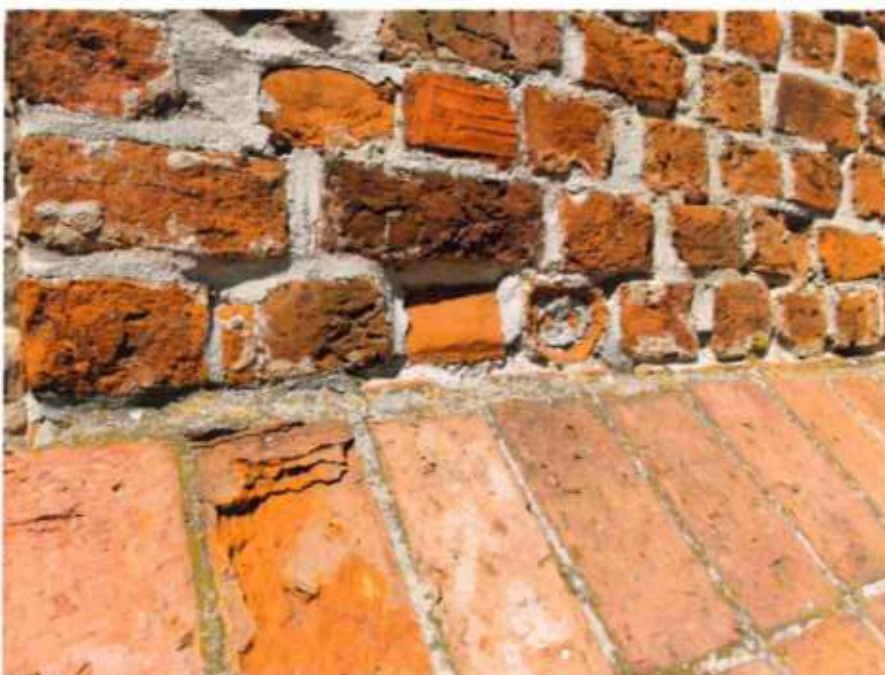
*Ilustracja 28: Erozja szkarp, przemieszanie różnej gatunkowo spoiny*

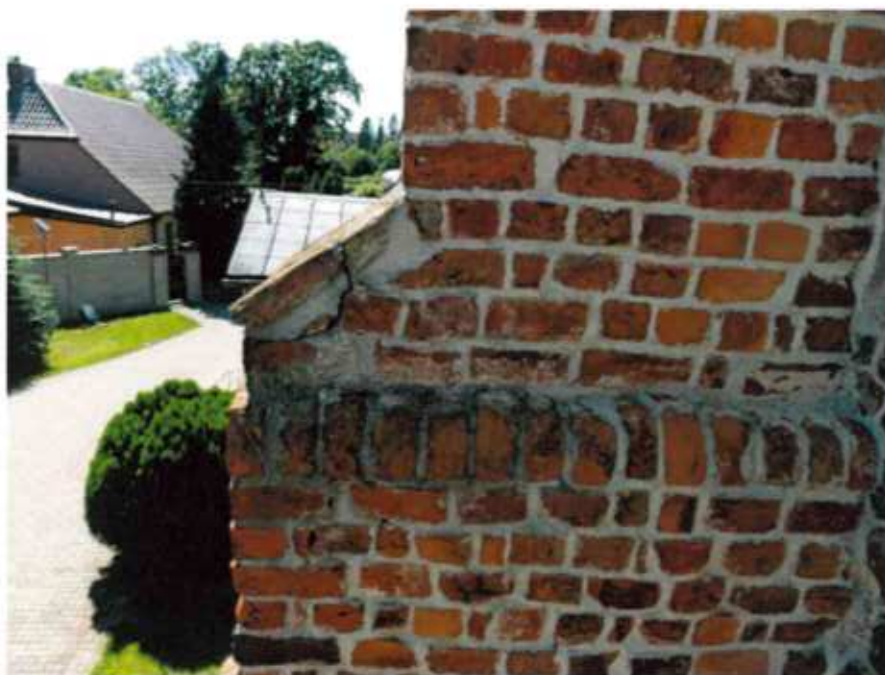
*Ilustracja 29: Destabilizacja okapów szkarp, degradacja spoin cementowych, zacierki z wypraw*

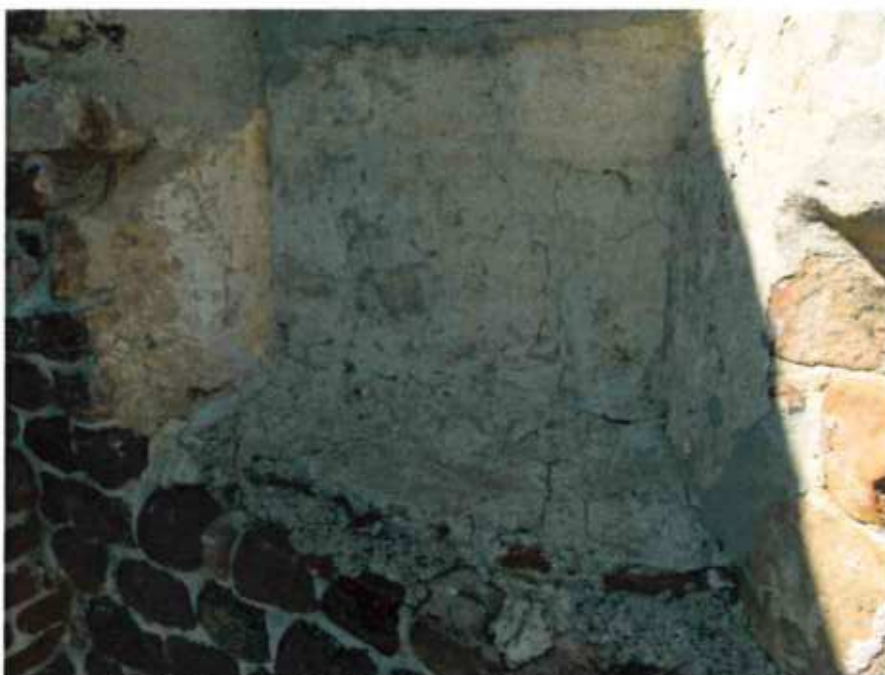
*Ilustracja 30: Erozja średniowiecznych i współczesnych wypraw tynkarskich*

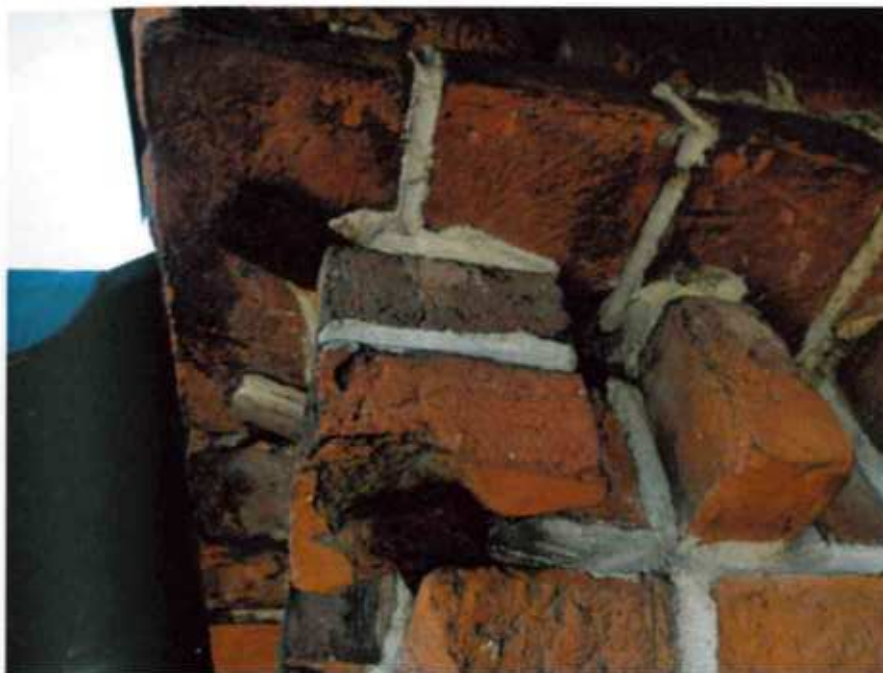
*Ilustracja 31: Mocowania gipsu kostkowego w koronie murów*

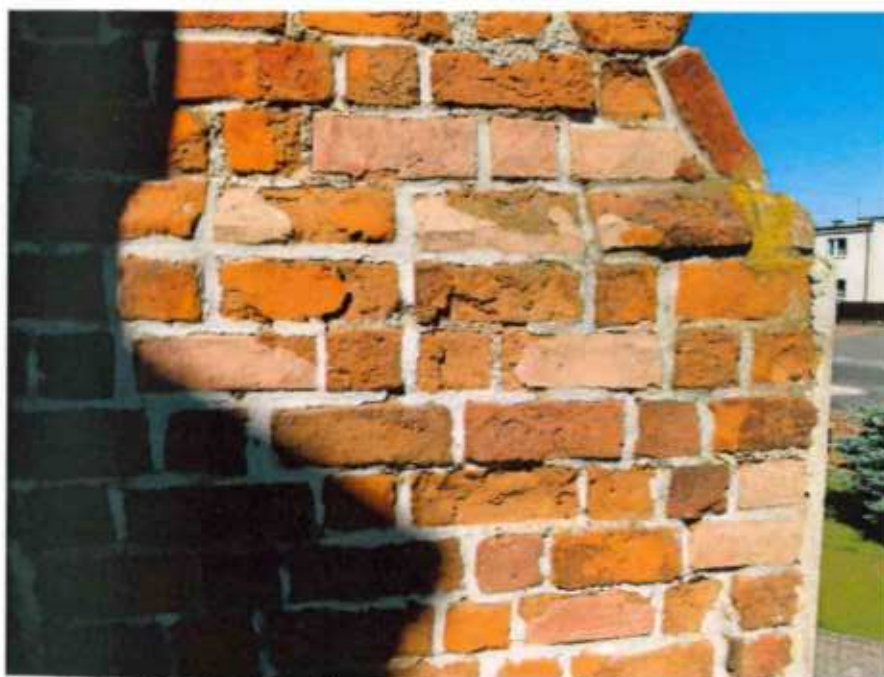
*Ilustracja 32: Erozja wątku ceglanego, atak biologiczny, wyprawy masą Atlas, spoiny cementowe*

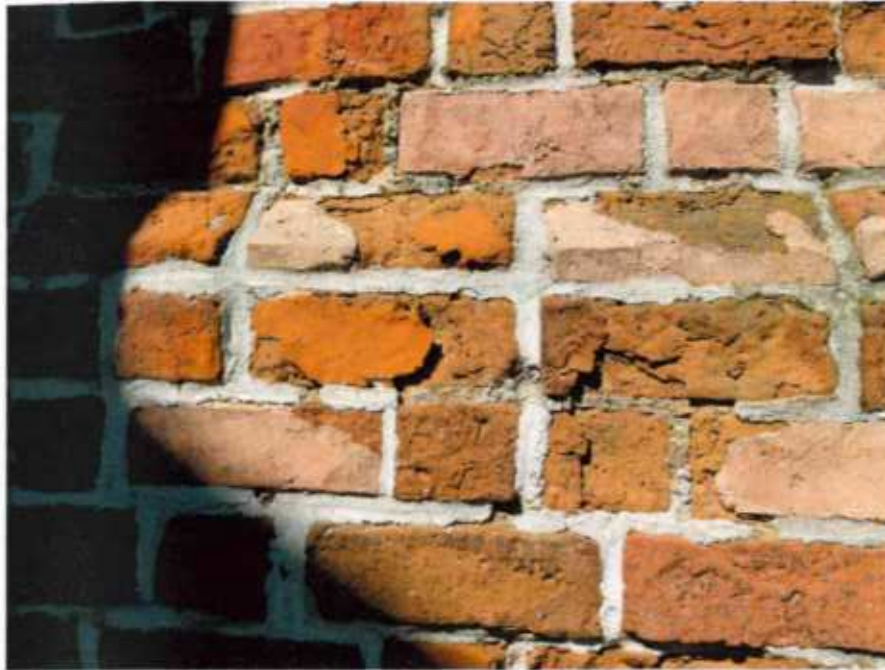
*Ilustracja 33: Erozja wstęgu ceglanego, atak biologiczny, wyprawy masą Atlas, spoiny cementowe*

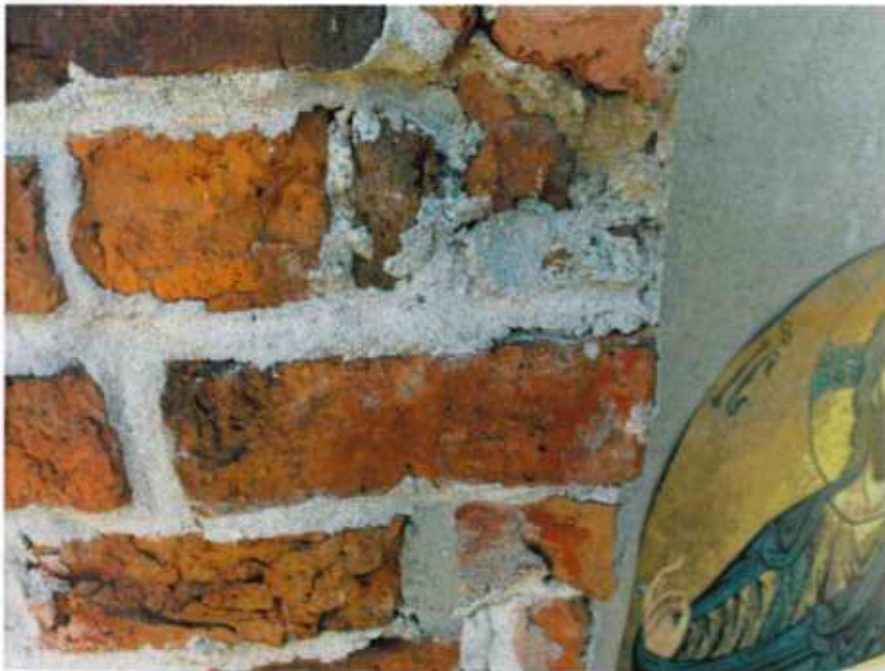
*Ilustracja 34: Erozja cegieł i spoiny o różnej zawartości cementu*

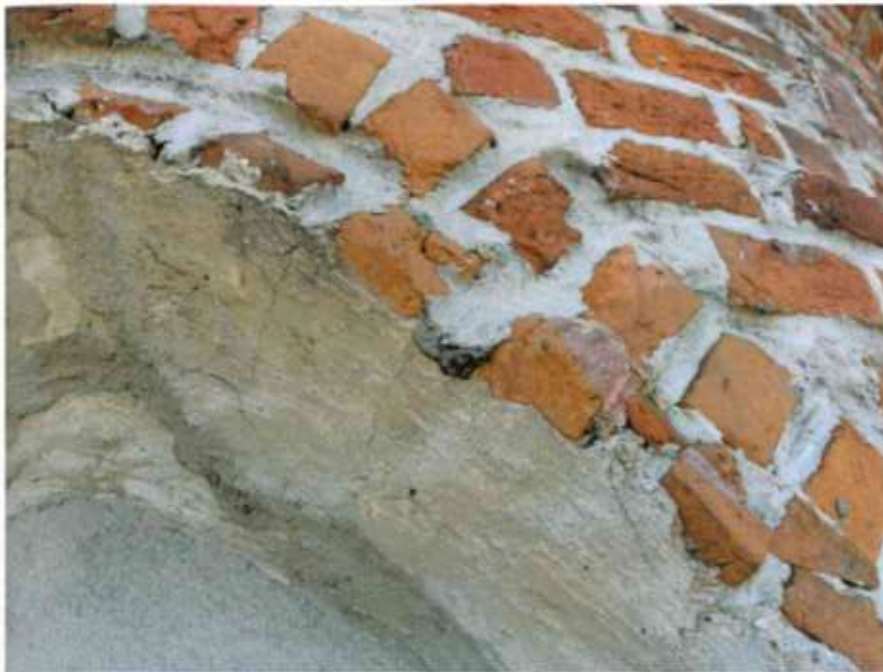
*Ilustracja 35: Białkowana wyprawa tynkarska blendy, uzupełnienia zaprawą cementową*

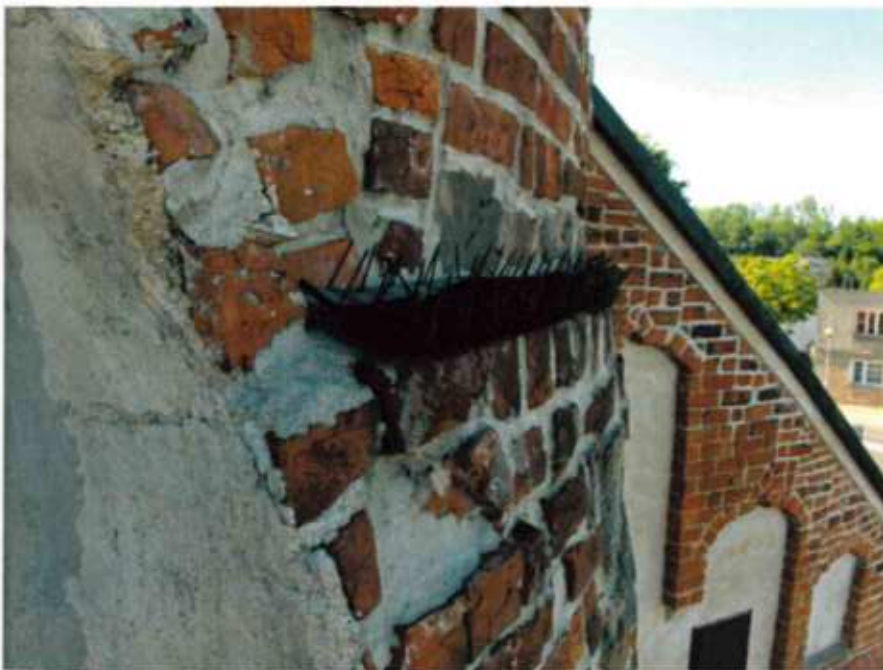
*Ilustracja 36: Zabezpieczenia przeciw ptactwu na uskoku apsydy*

8. Wykonanie wapiennych wypraw tynkarskich i pobiał wapiennych, w nawiązaniu do zachowanych, średniowiecznych, nieznacznie zmienione walorowo.
9. Usunięcie taśm gumowych, nabitych gwoździami, z odsadzki absydy.
