PROJEKT BUDOWLANY

Temat: Remont elewacji południowej i wschodniej wraz
 z programem prac konserwatorskich

Obiekt: Kościół parafialny p.w. św. Marcina

Rodzaj opracowania: Projekt remontu elewacji południowej i
 wschodniej budynku kościoła. Projekt
 zagospodarowania działki.

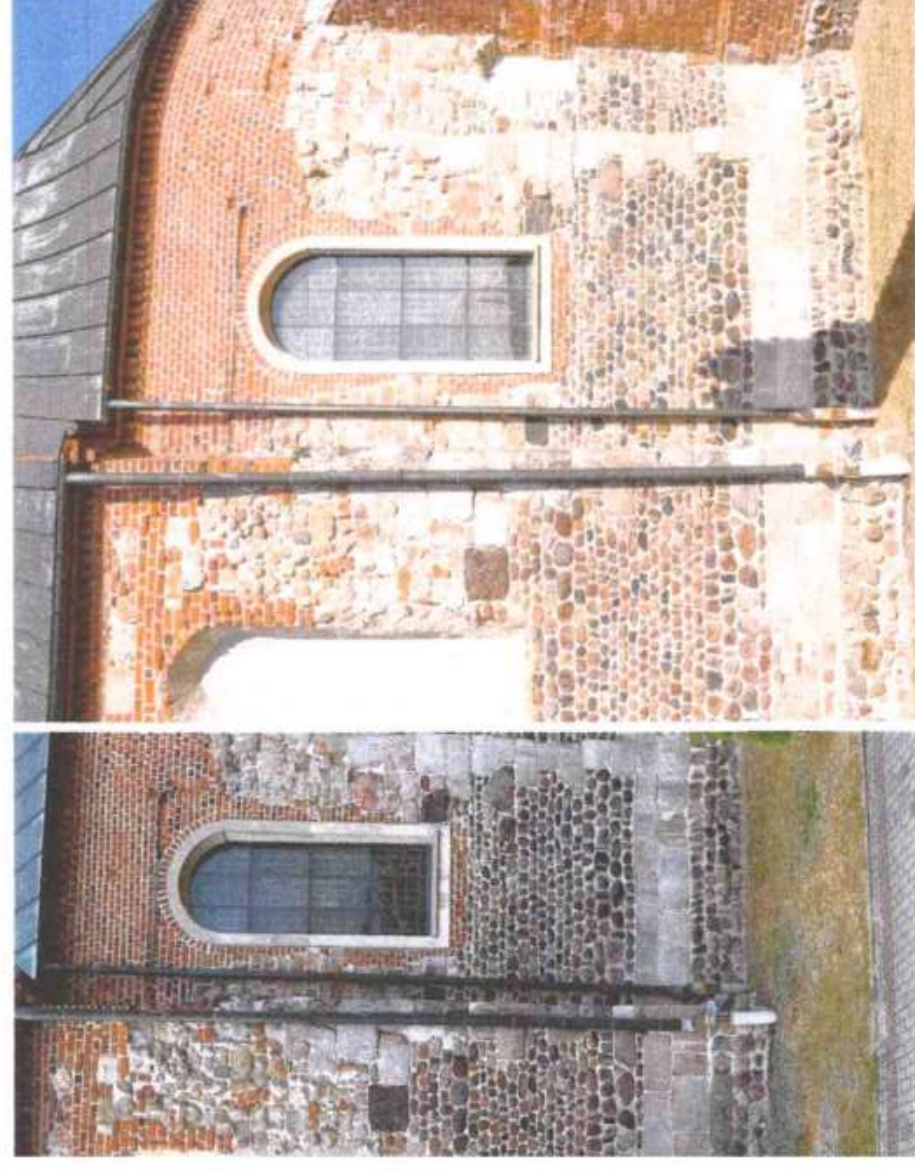
Projekt budowlany
nr rys. **A-01**

UWAGA
Zakres prac remontowych
wg opisu technicznego

- C - WATEK CEGLANY
- K - WATEK KAMIENNY
- T - WYPRAWA TYNKARSKA
- Sg - SGRAFITTO
- RK - RELIEF KAMIENNY

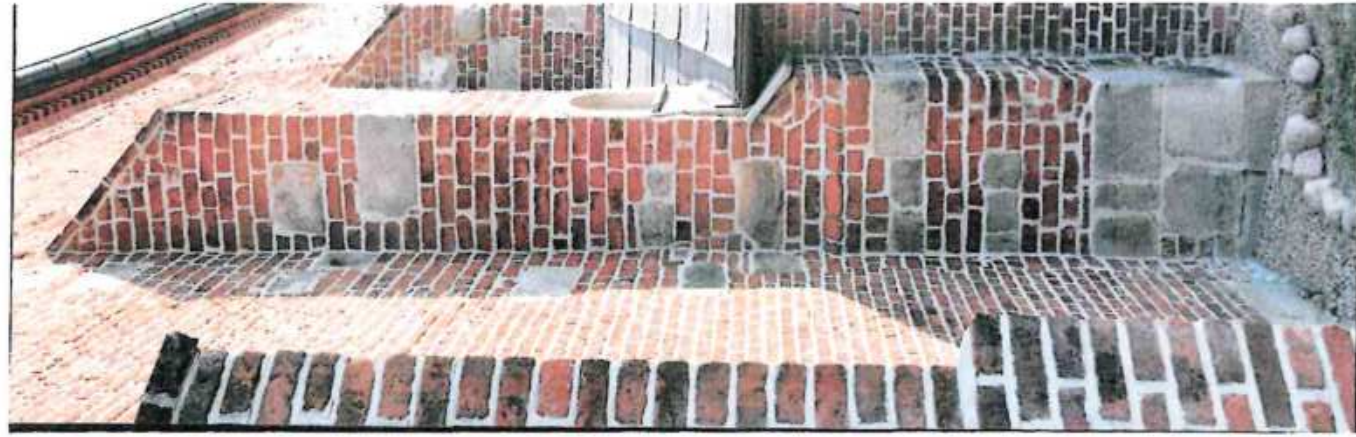
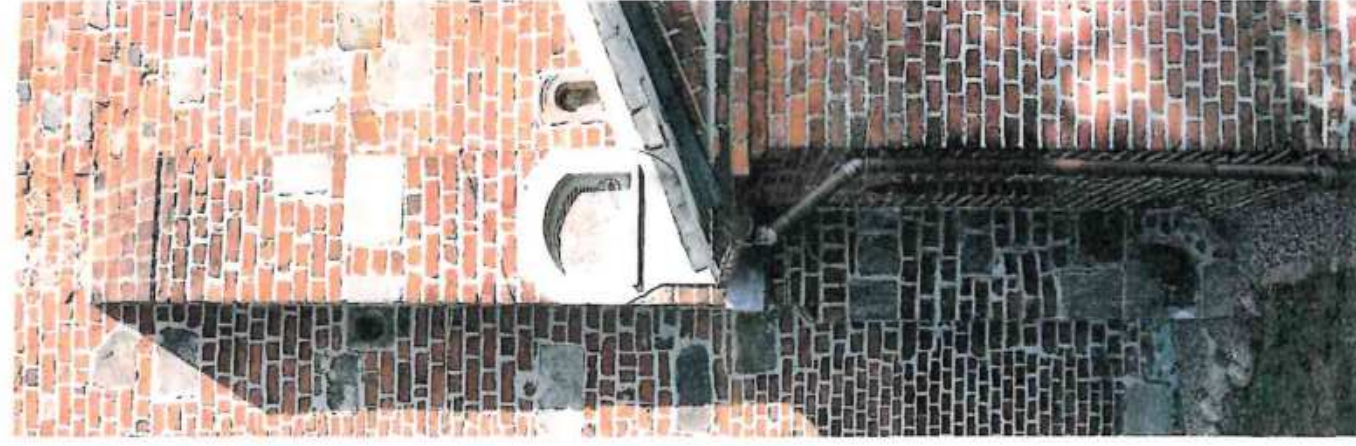
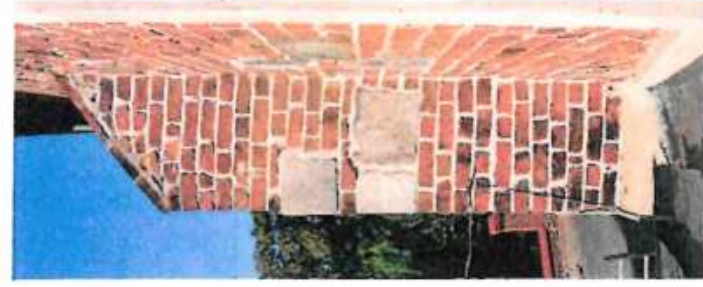
Oblekt:	Kościół parafialny pw. św. Marcina	Data:	październik 2016
Adres:	62-530 Kazimierz Biskupi ul. Kościelna 12. nr ewid. działki 385/3	Skala:	1:50
Projekt budowlany nr rys. A-04		Projekt budowlany	
		nr rys. A-04

UWAGA
Zakres prac remontowych
wg opisu technicznego

- C - WATEK Ceglany
- K - WATEK Kamienny
- T - WYPRAWA TYNKARSKA
- Sg - SGRAFITTO
- Rk - RELIEF KAMIENNY

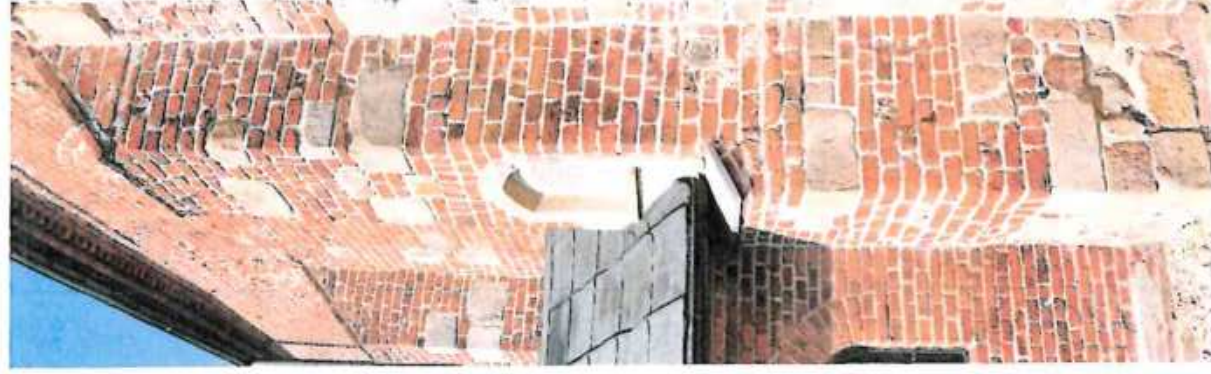
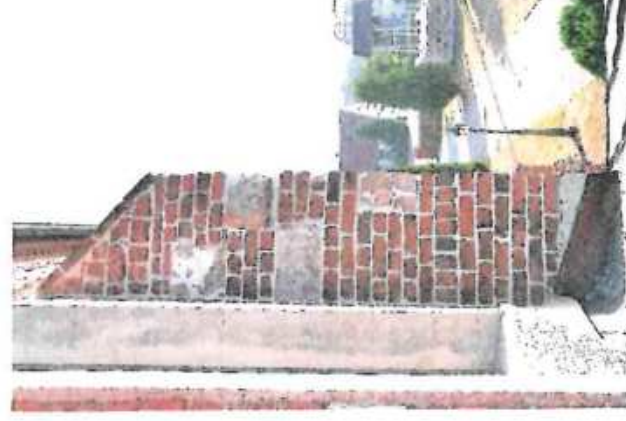
Obiekt:	Kościół parafialny pw. św. Marcina	Data:	październik 2016
Adres:	62-530 Kazimierz Biskupi ul. Kościelna 12. nr ewid. działki 385/3	Skala:	1:50
Projekt budowlany nr rys.		A-05

UWAGA
Zakres prac remontowych
wg opisu technicznego

- C - WĄTEK Ceglany
- K - WĄTEK Kamienny
- T - WYPRAWA Tynkarska
- Sg - SGRAFITTO
- Rk - RELIEF Kamienny

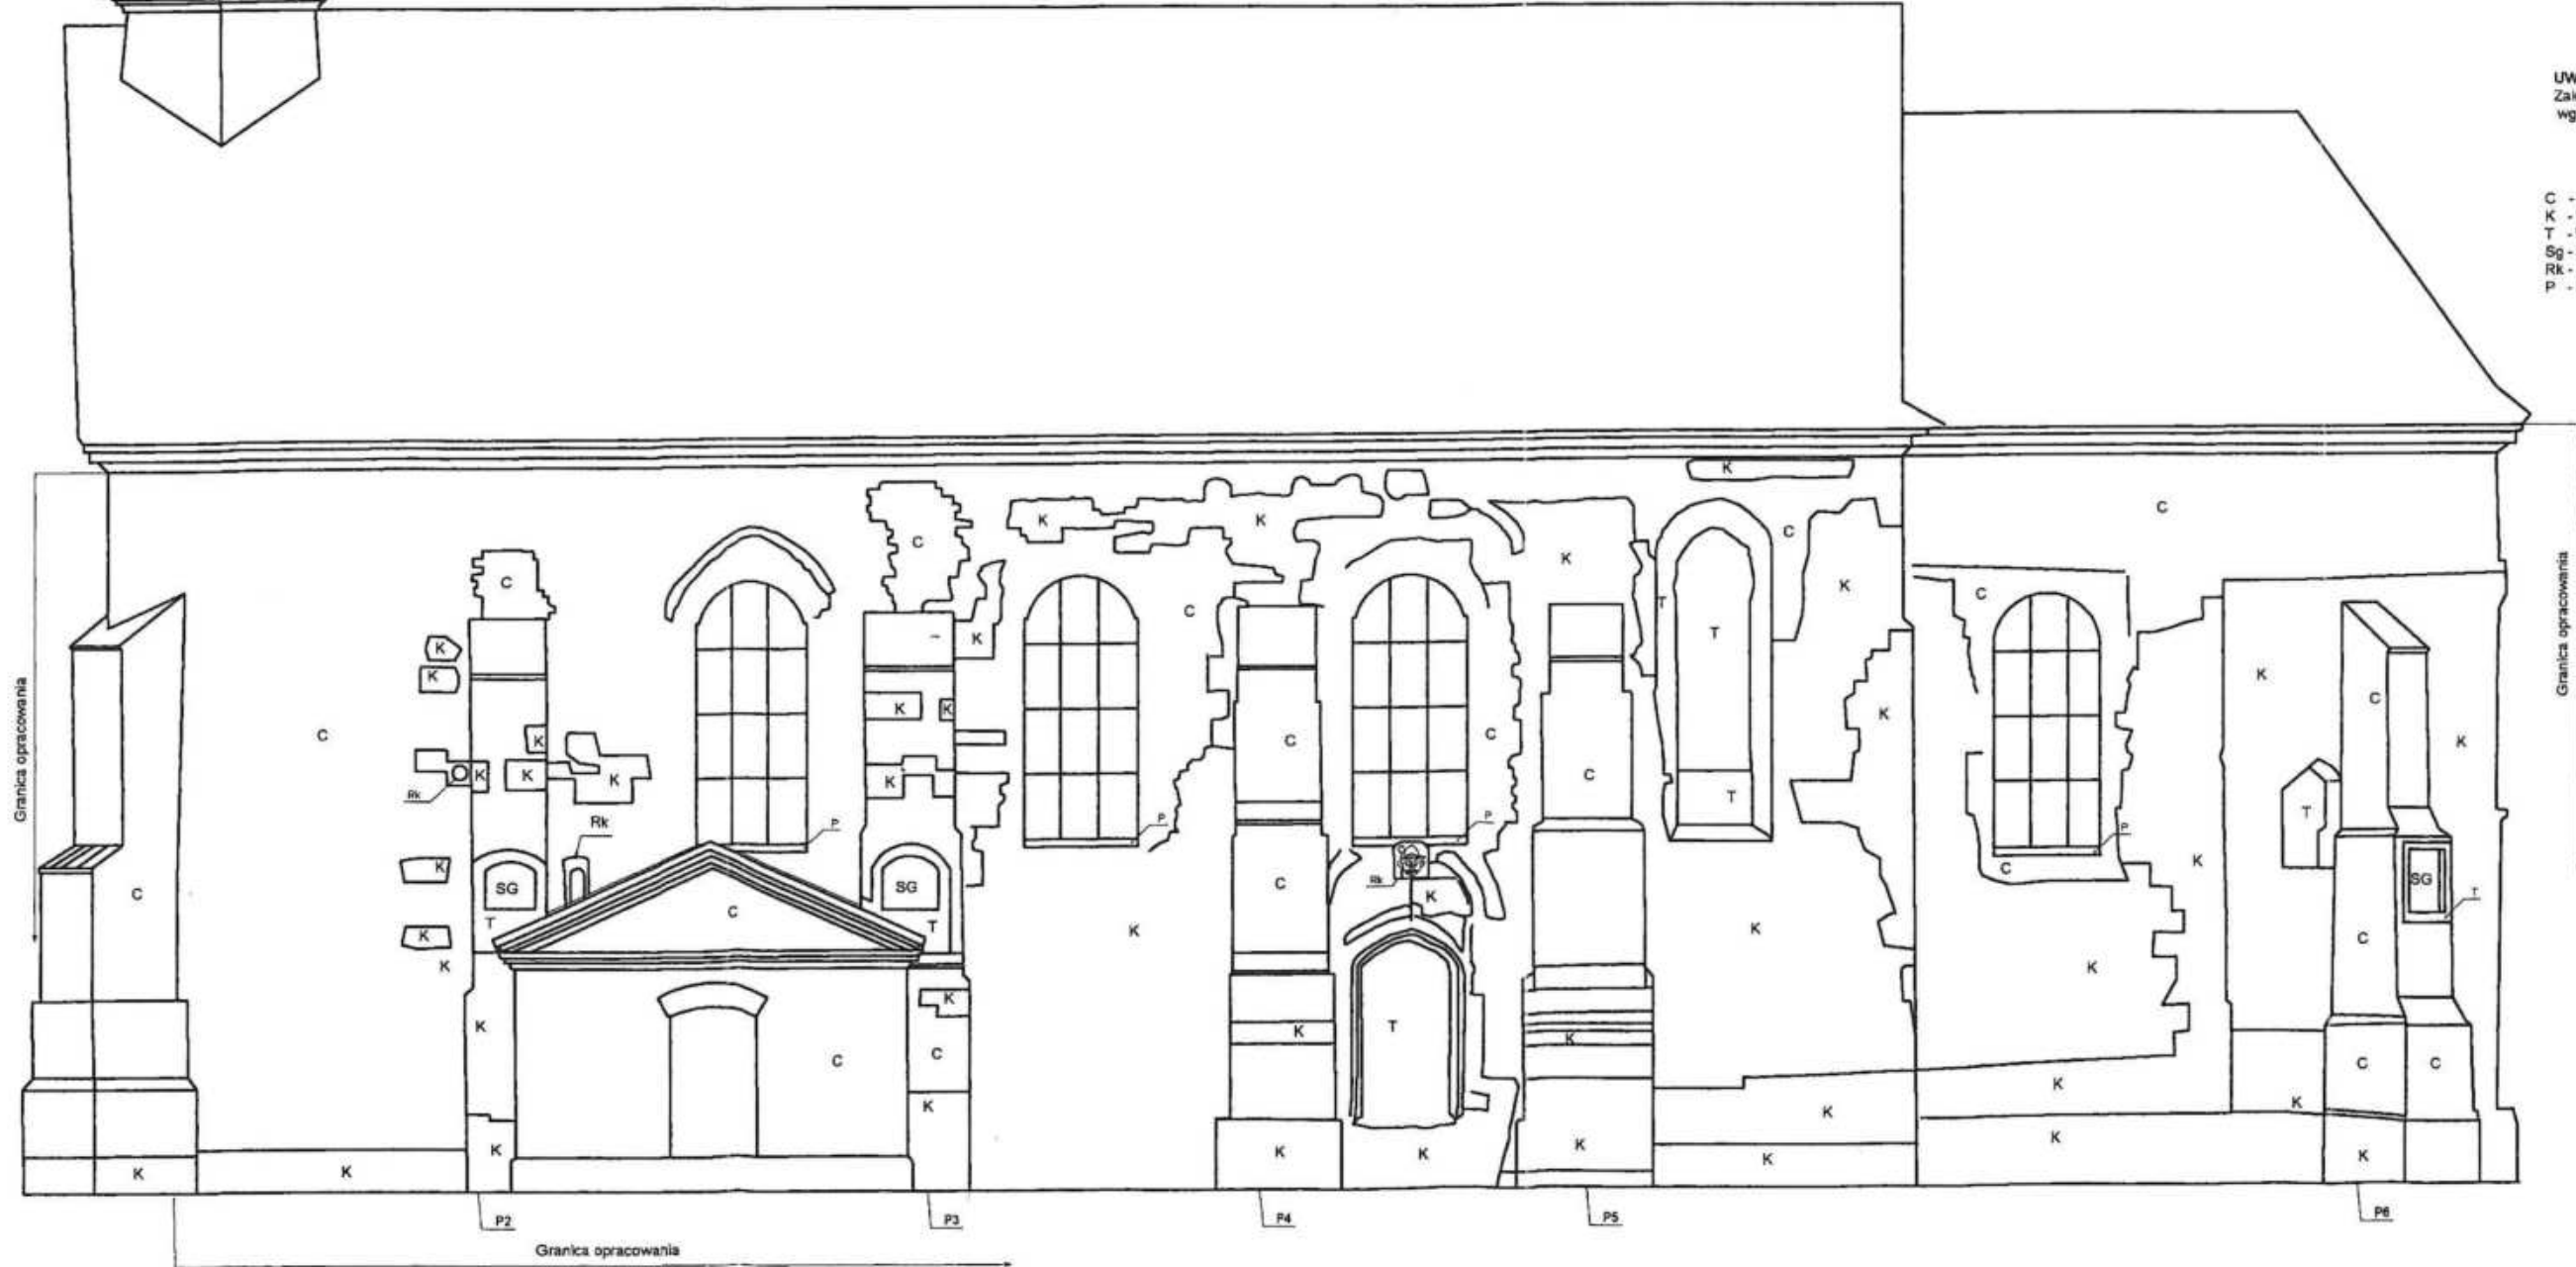
UWAGA
Zakres prac remontowych
wg opisu technicznego

- C - WATEK CEGLANY
- K - WATEK KAMIENNY
- T - WYPRAWA TYNKARSKA
- Sg - SGRAFITTO
- Rk - RELIEF KAMIENNY
- P - PARAPET Z BLACHY MIEDZIANEJ
